ADAM ŚMIGIELSKI

# Amerykańskie olbrzymy

*Iowa  
New Jersey  
Missouri  
Wisconsin*

Wydawnictwo MAGNUM X  
Warszawa 2000

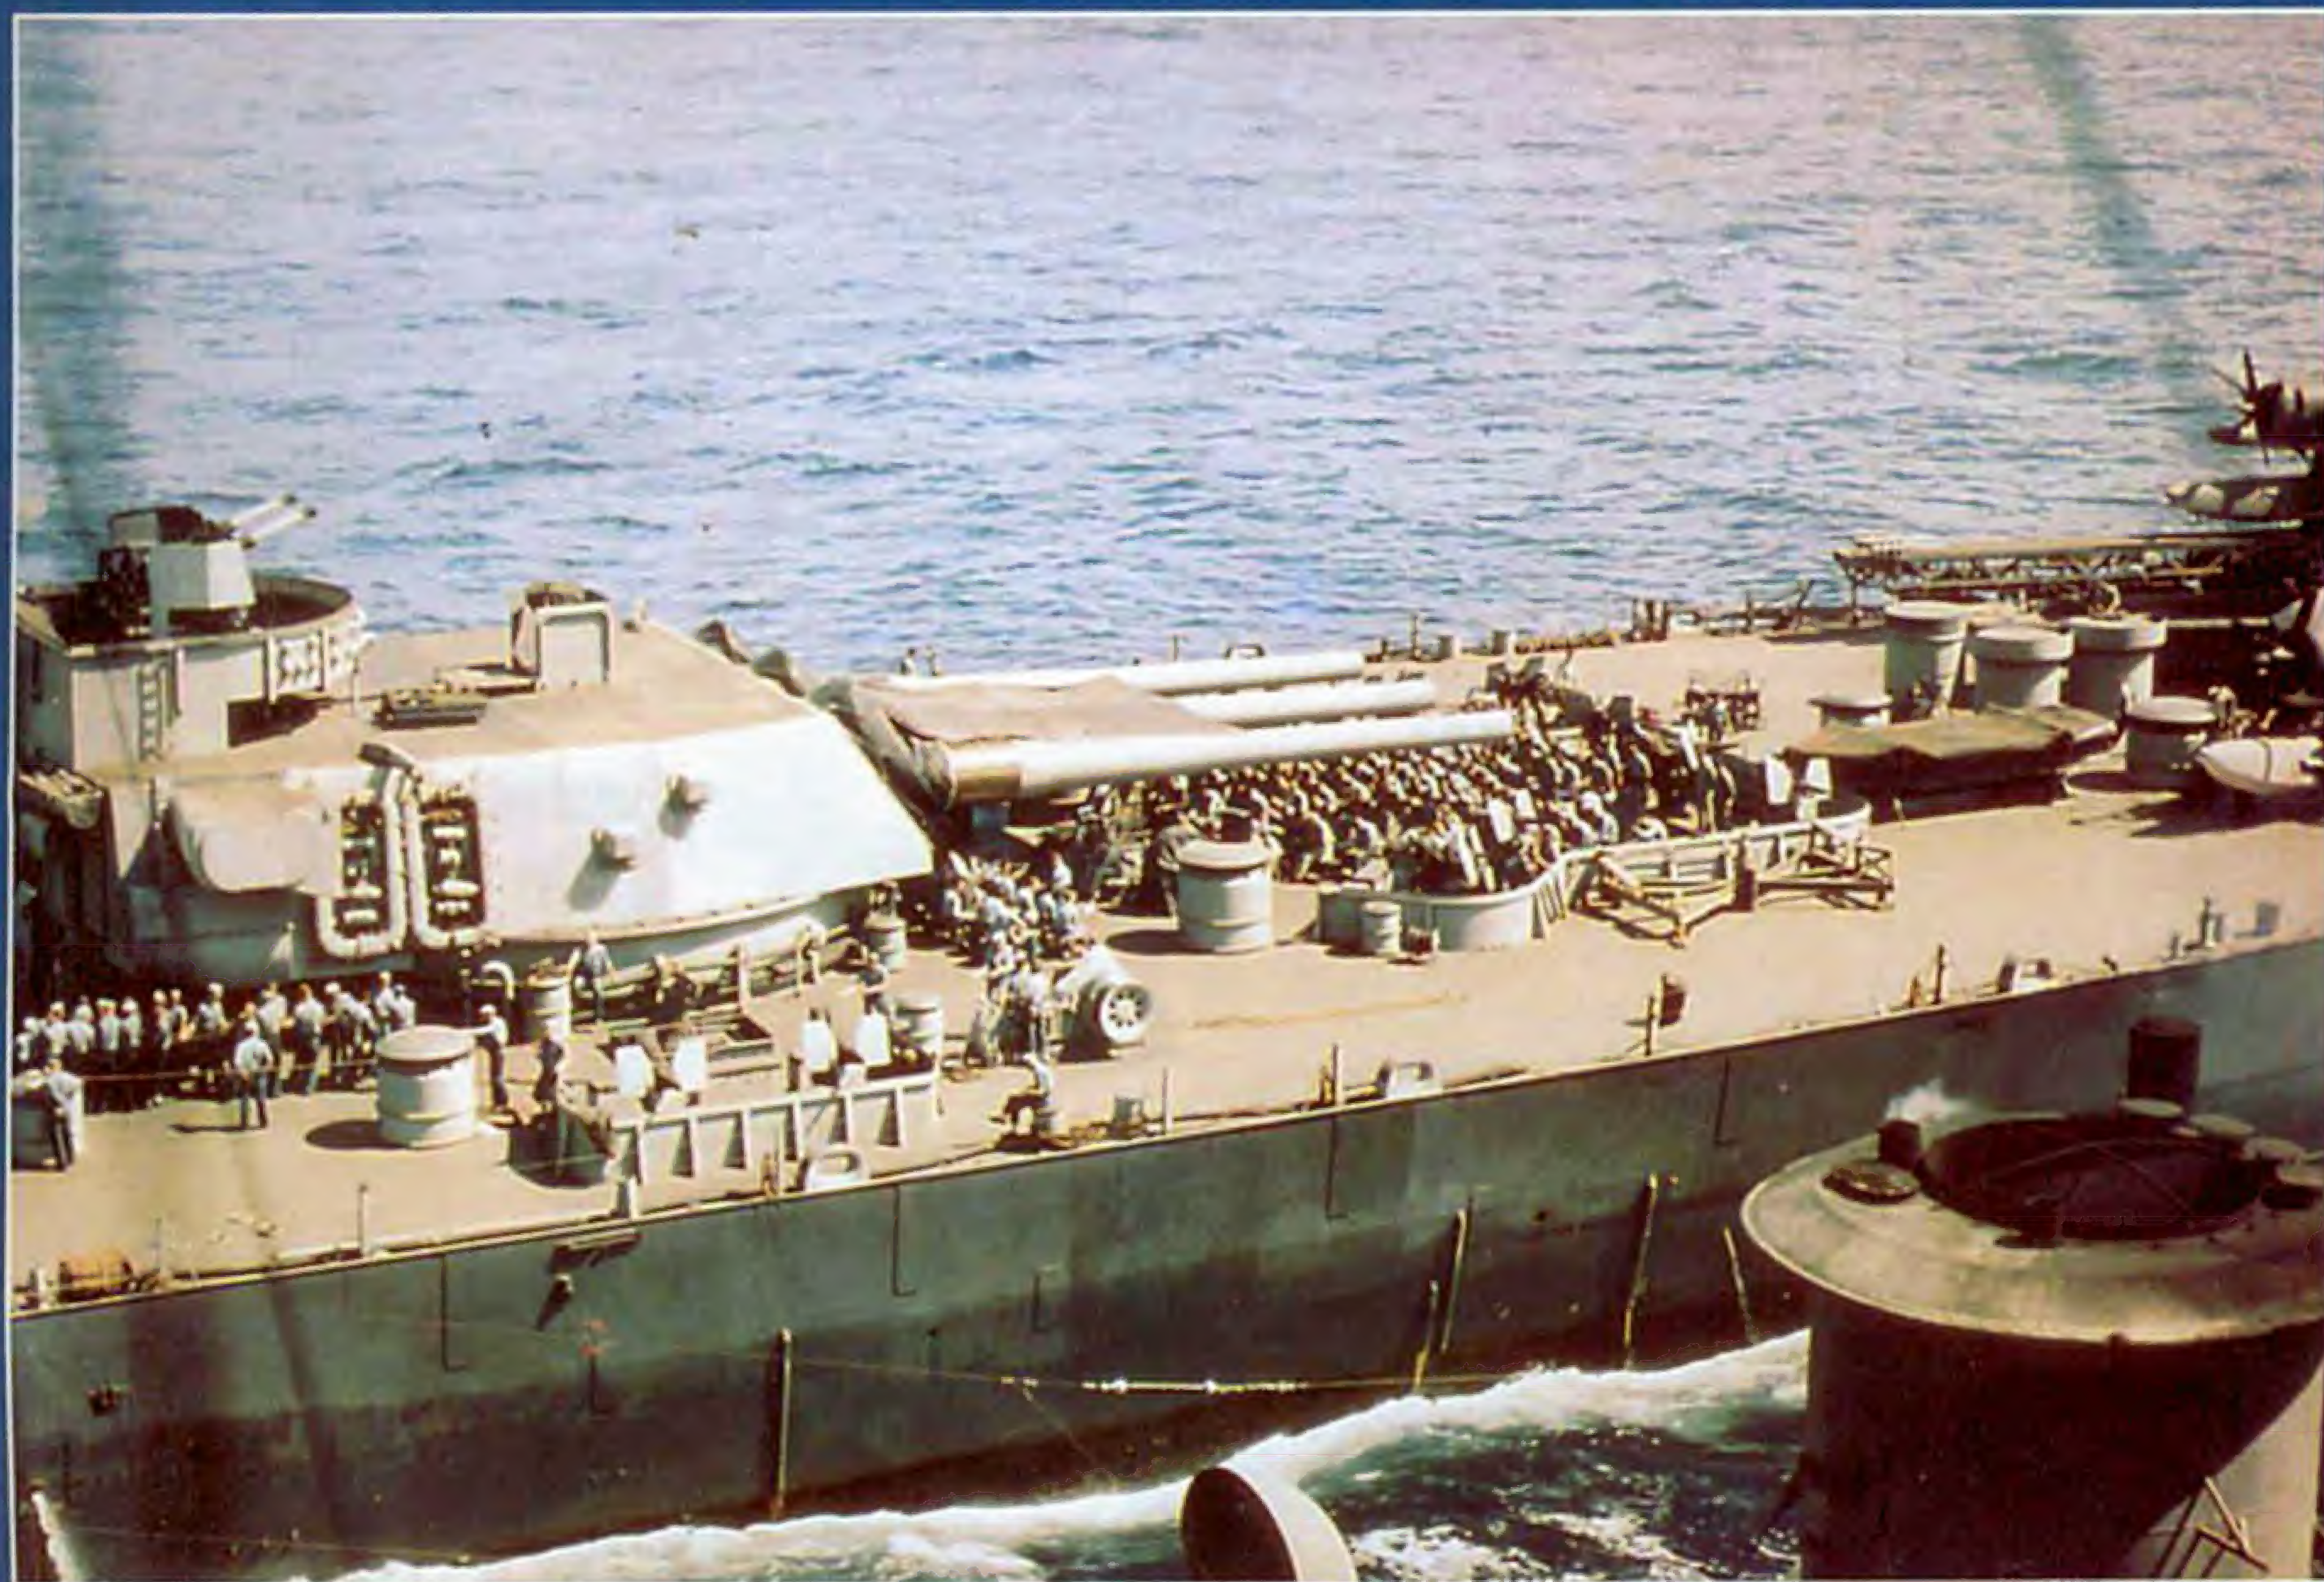
Doskonały widok na rufową wieżę artylerii głównej pancernika Iowa podczas pobierania paliwa ze zbiornikowca *Cahaba* (AO-82) w 1945 r. Pod lufami armat 406 L/50 Mk 7 widać marynarzy zgromadzonych na mszę odprawianą przez kapelana okrętowego. Na pierwszym planie komin zbiornikowca. [US Navy]

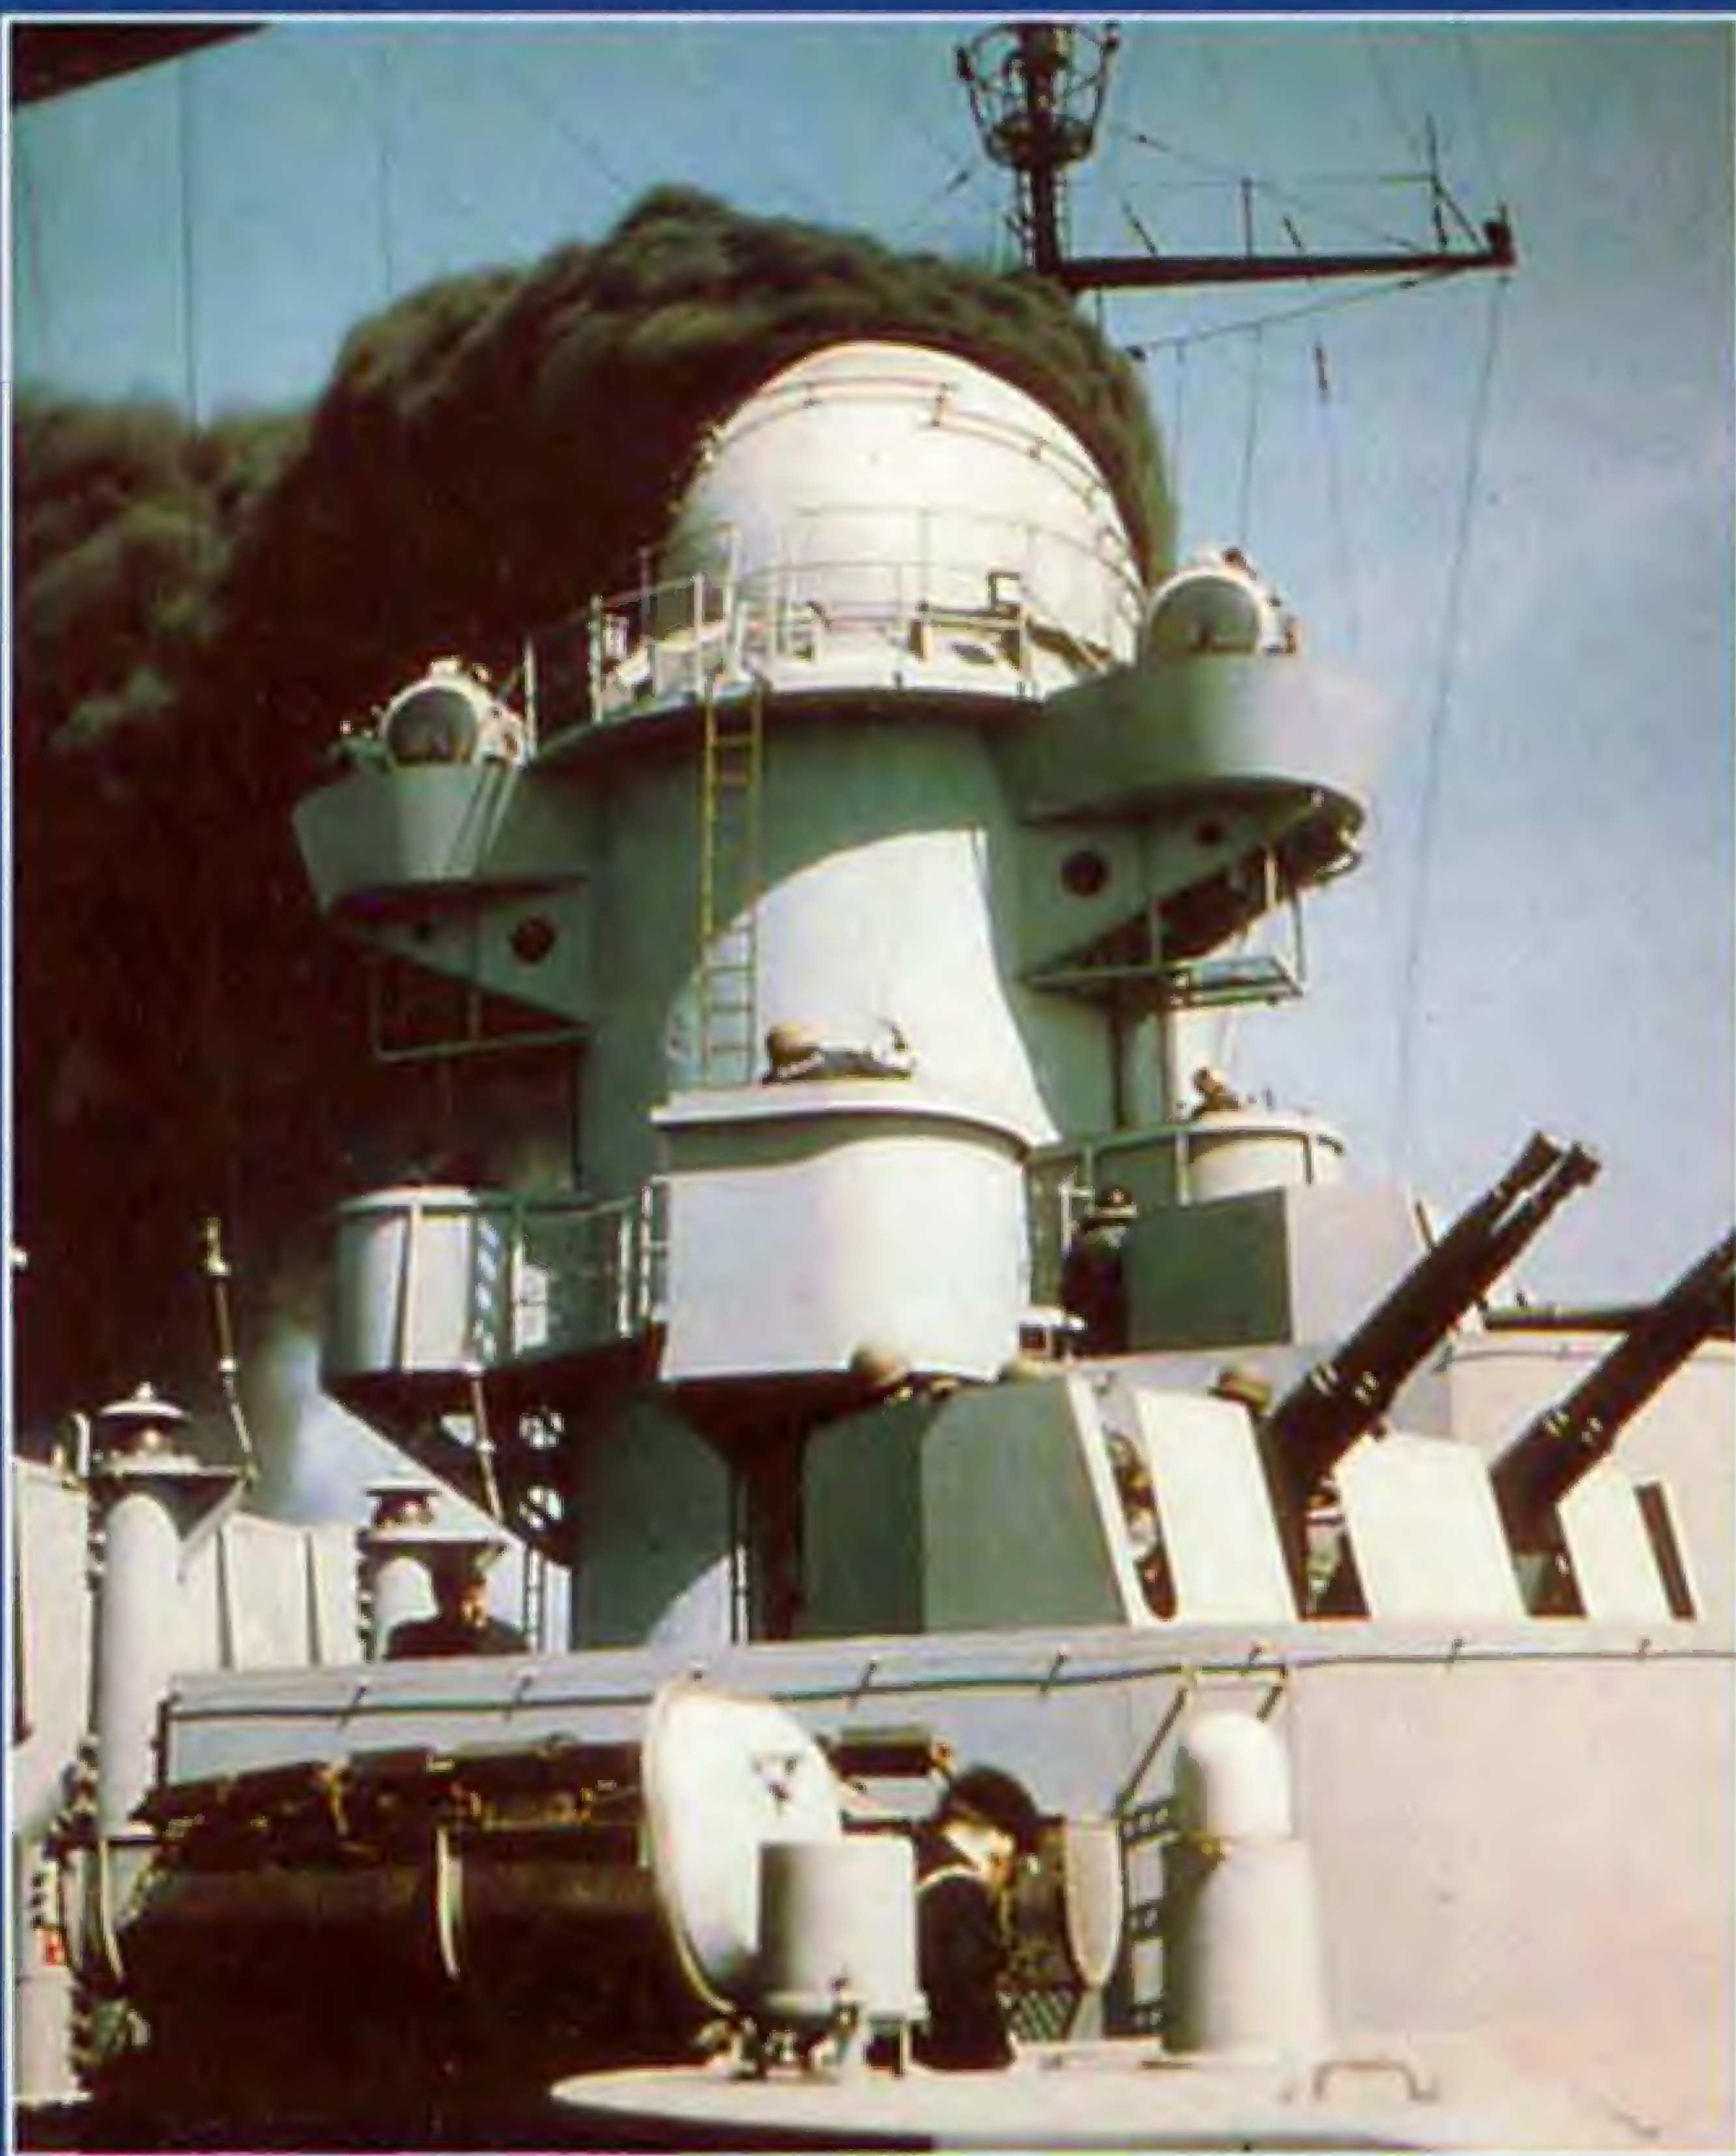
Widok ze śródokręcia pancernika *lowa* na komin rufowy podczas przedmu-  
chiwania przewodów kominowych w maju 1943 r. Dobrze widoczna jest  
konstrukcja komina, podesty z reflektorami i mały maszt rufowy z radarem na  
szczyście oraz stanowisko armat kal. 40 mm. Okręt pomalowany w kamuflaż  
Measure 22. [US Navy]

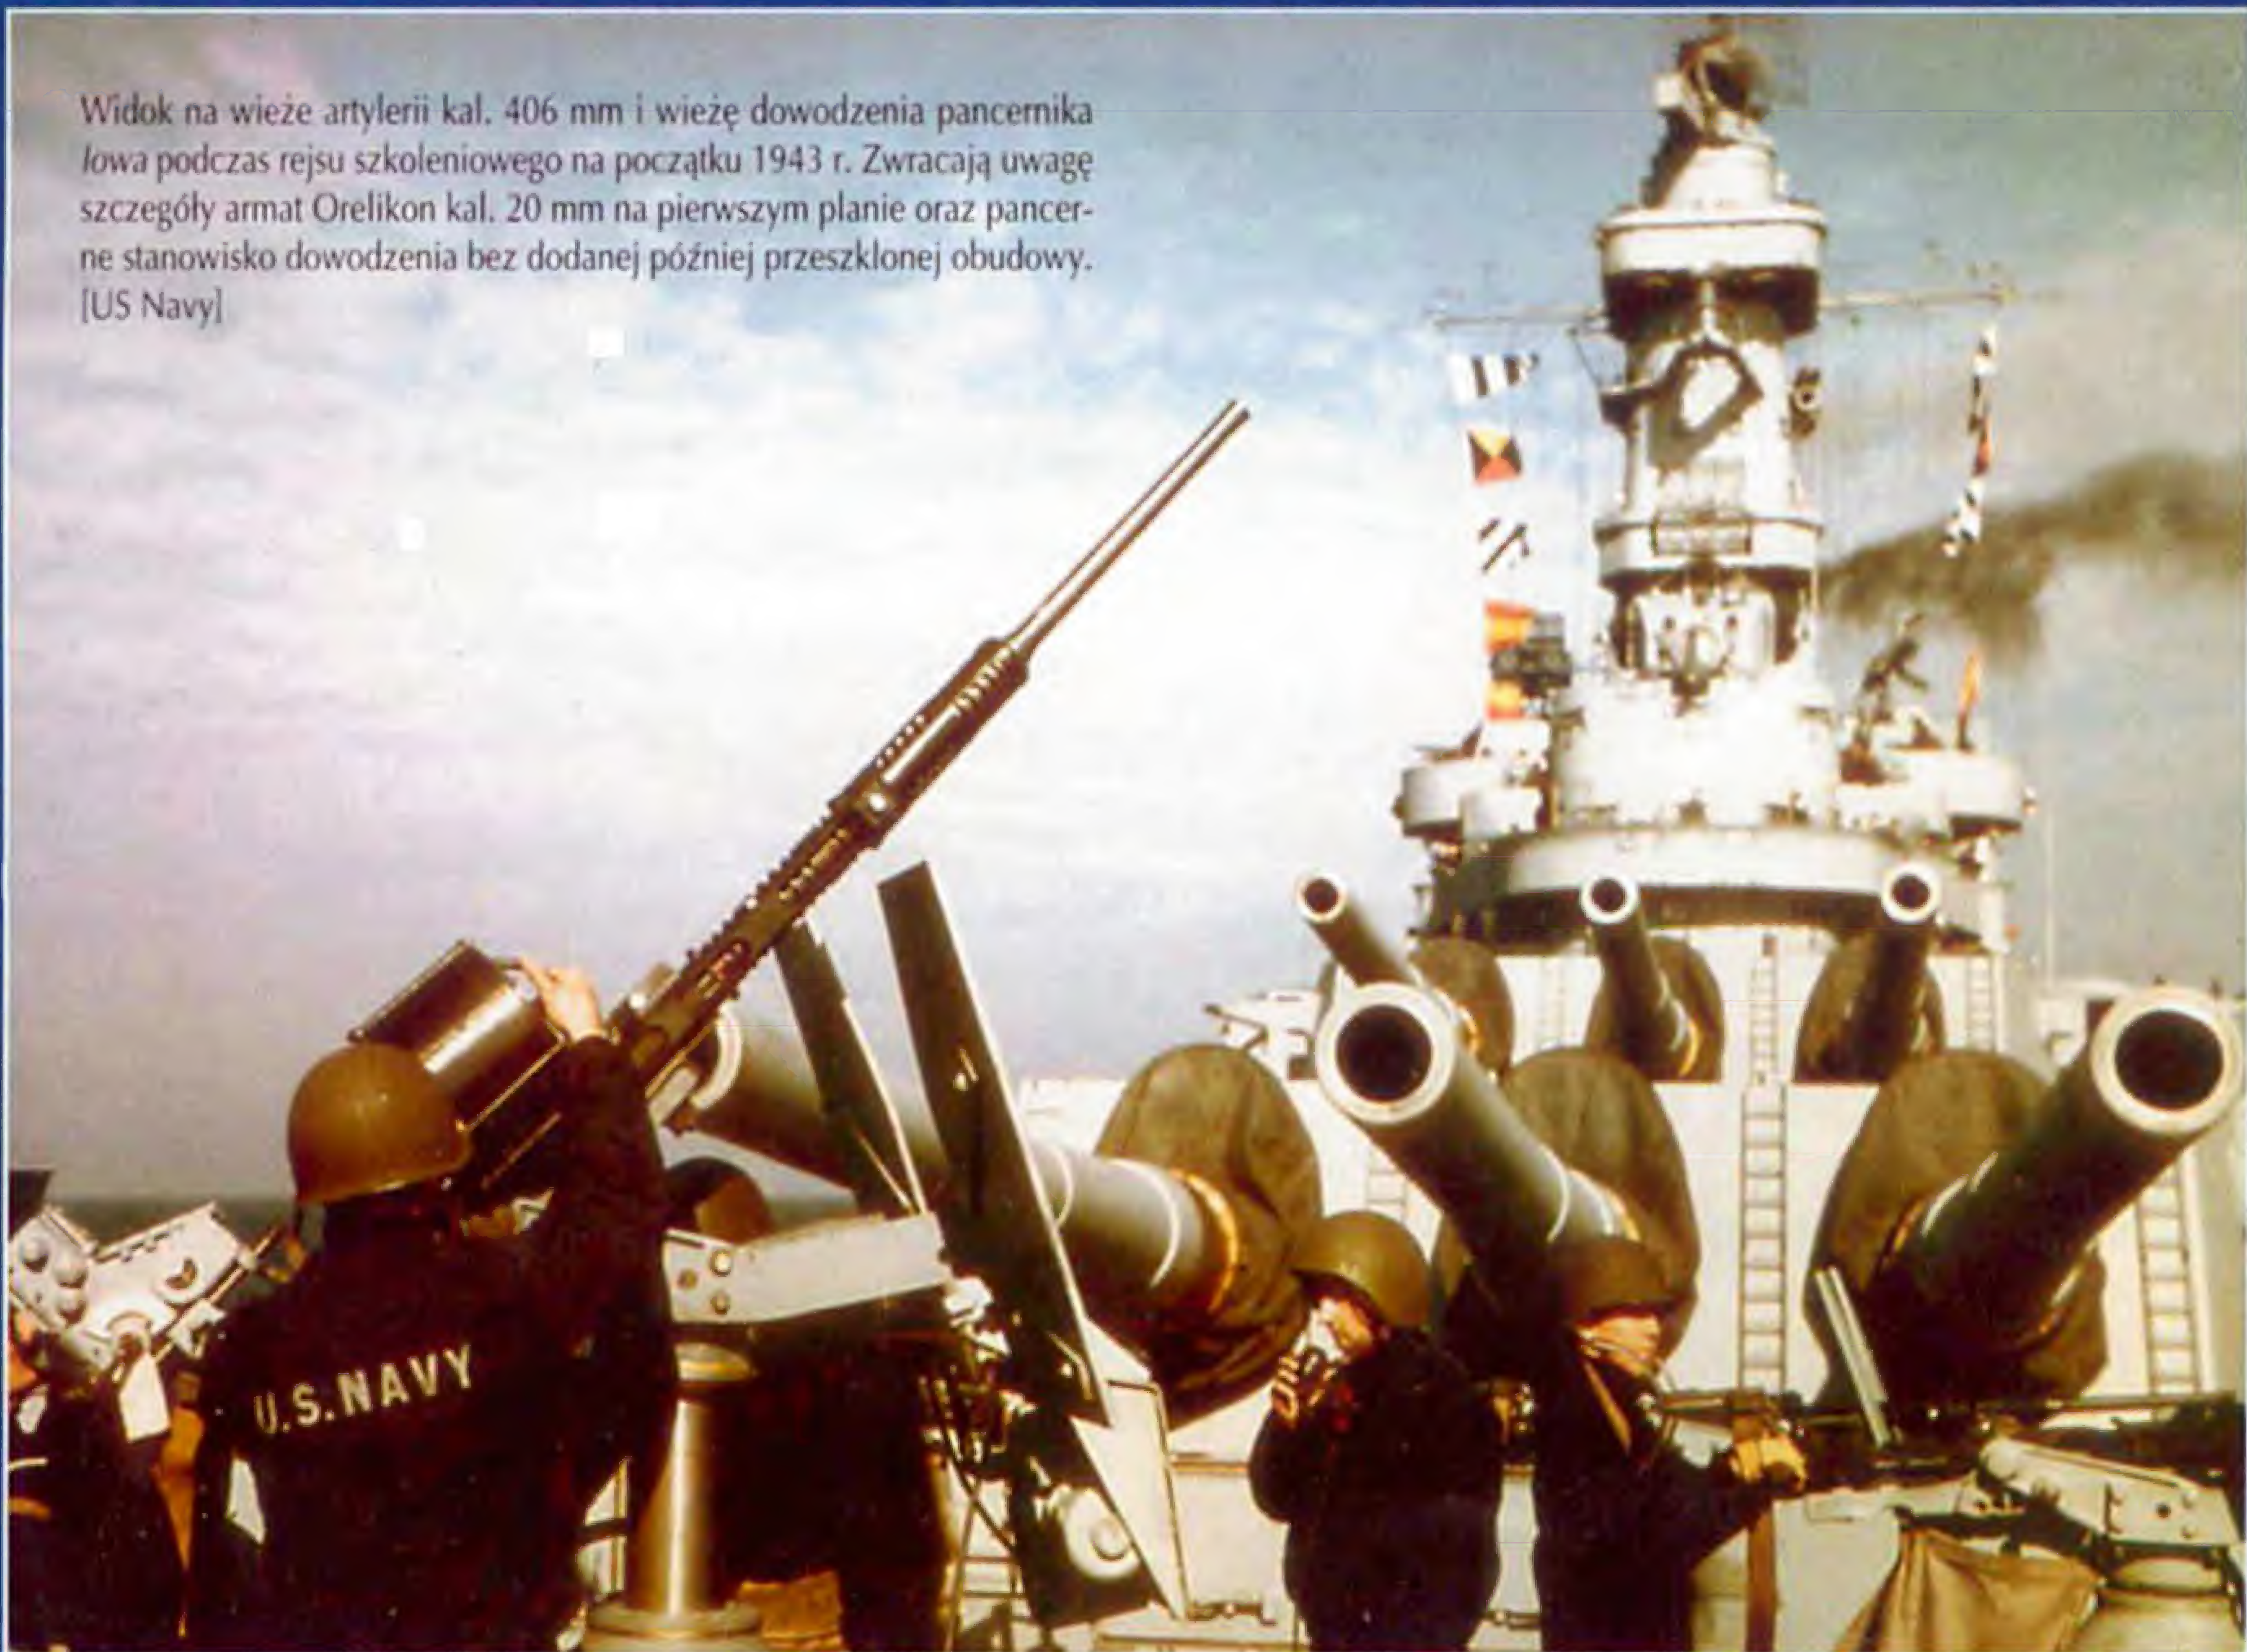
Widok na wieżę artylerii kal. 406 mm i wieżę dowodzenia pancernika  
*lowa* podczas rejsu szkoleniowego na początku 1943 r. Zwracają uwagę  
szczegóły armat Orelikon kal. 20 mm na pierwszym planie oraz pancer-  
ne stanowisko dowodzenia bez dodanej później przeszklonej obudowy.  
[US Navy]

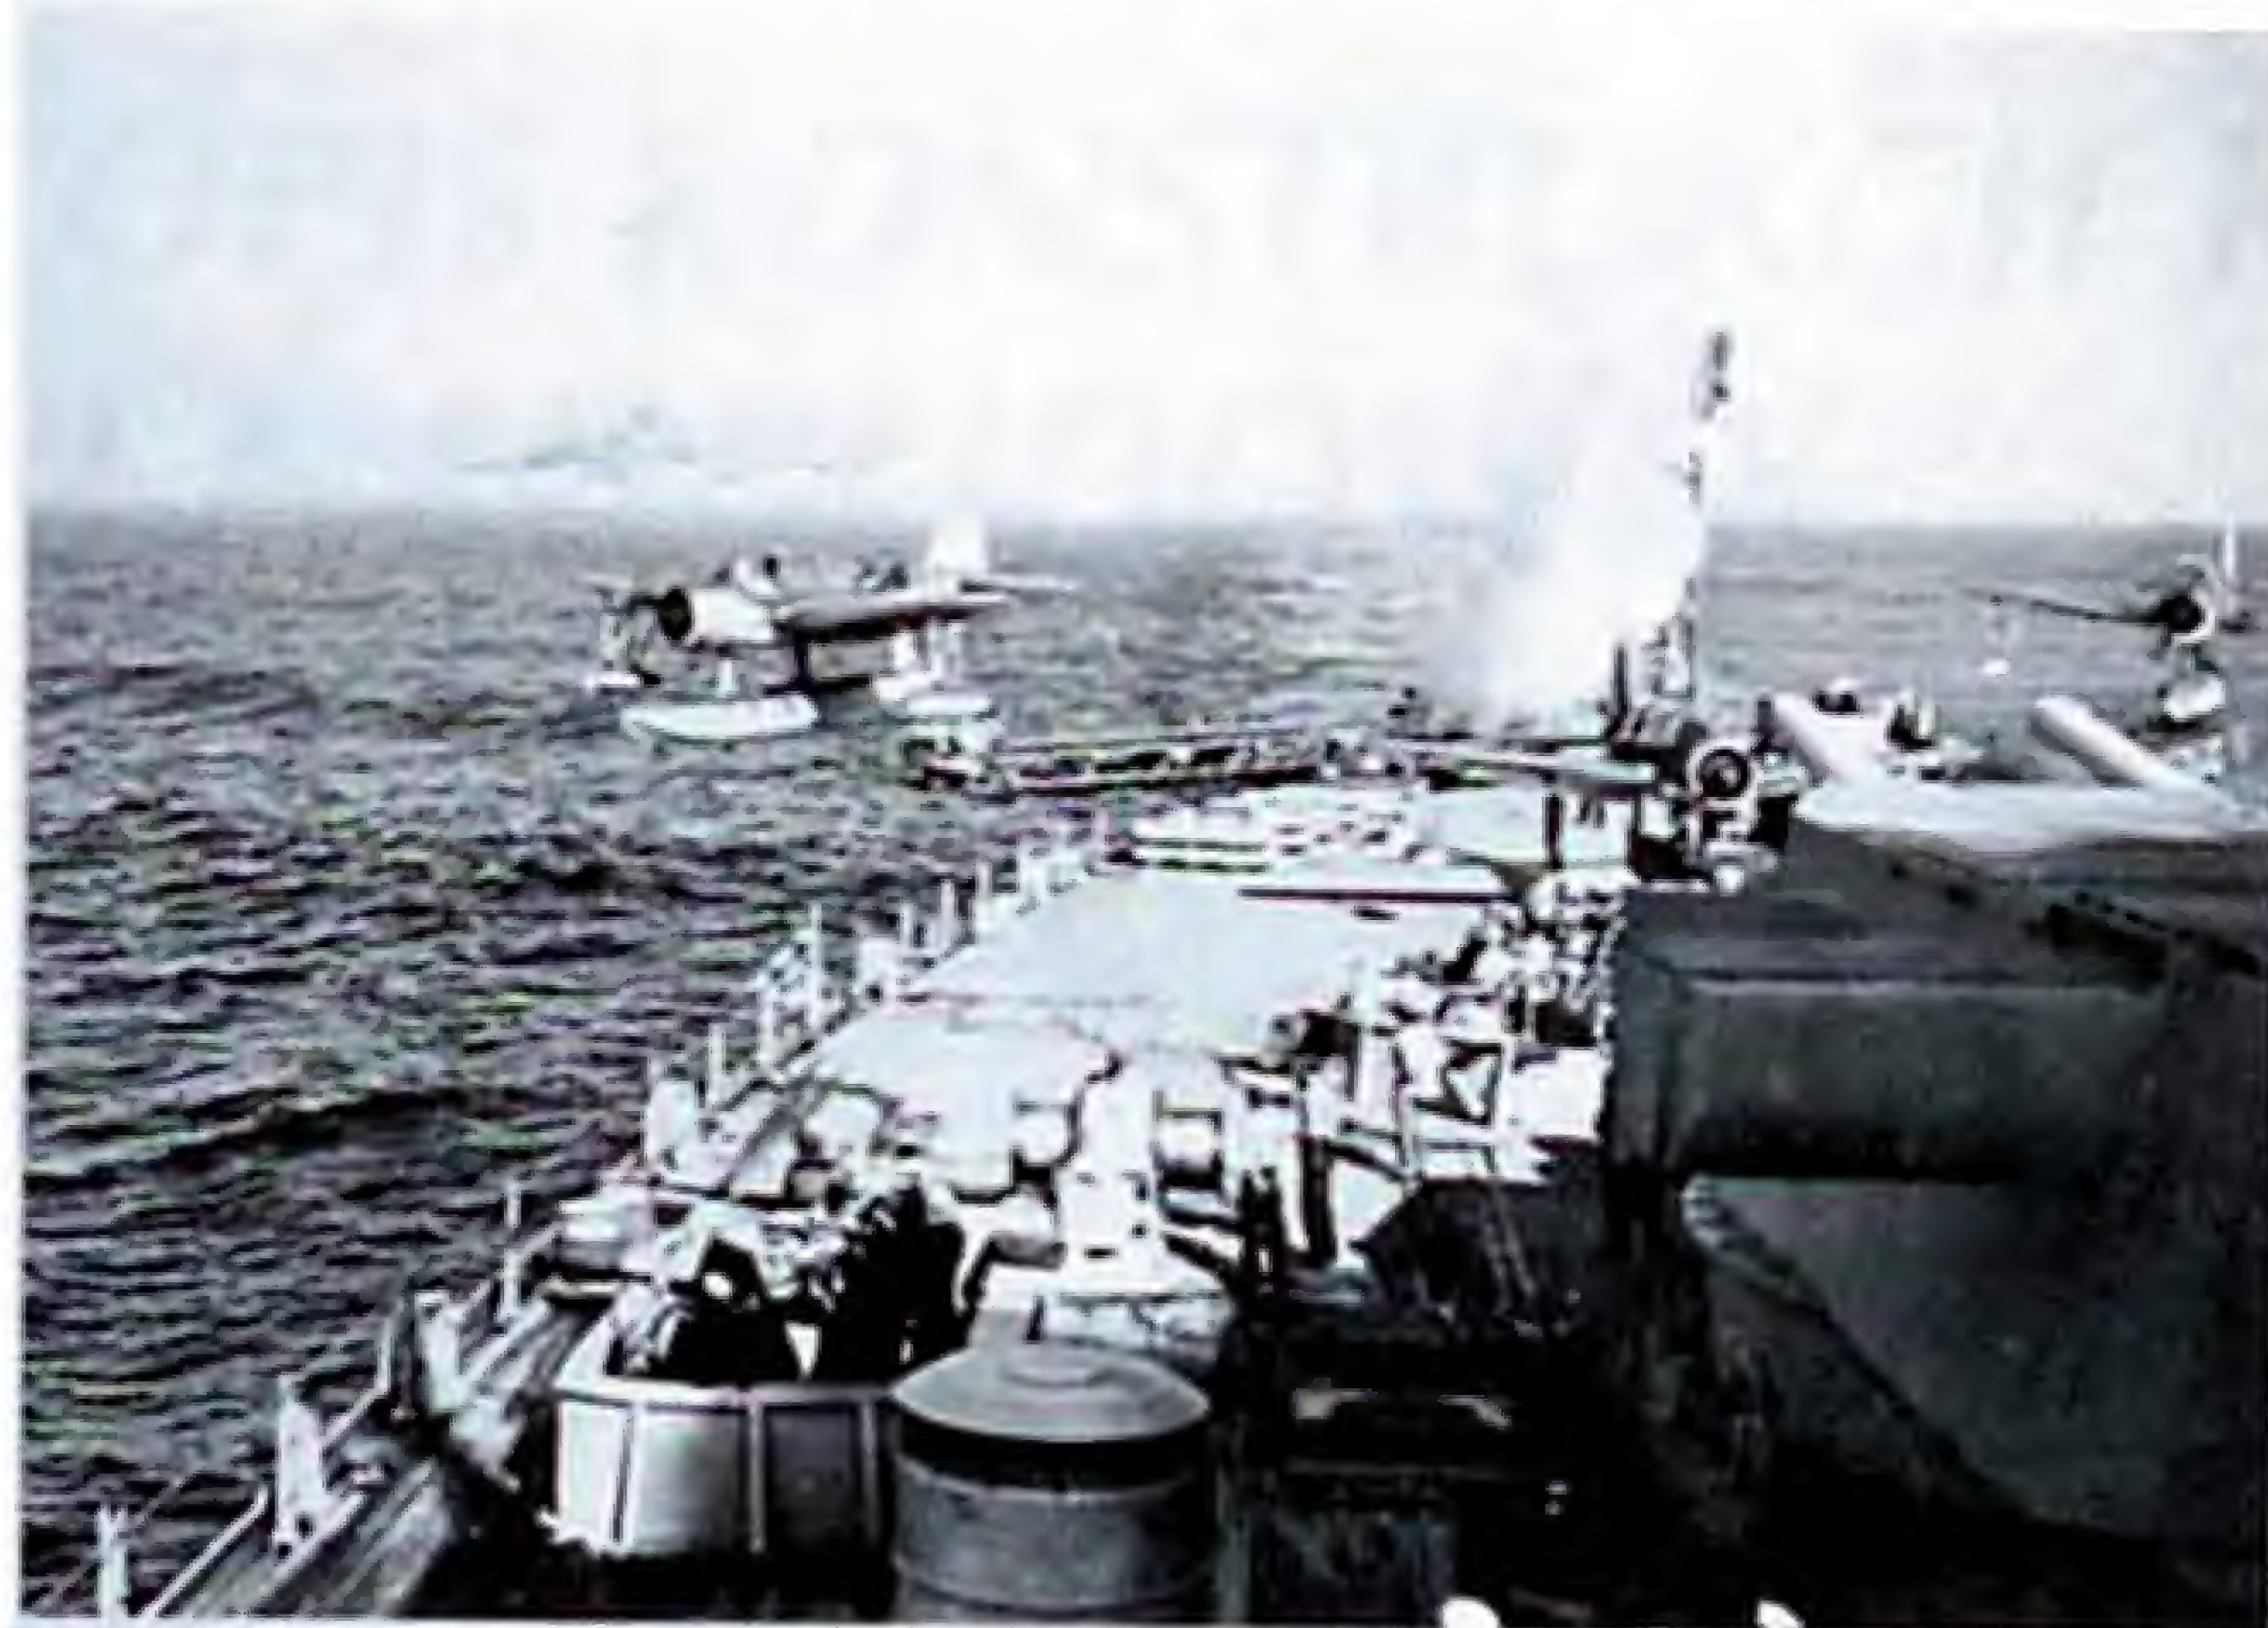
Start wodnosamolotu obserwacyjnego OS2U Kingfisher z prawoburtowej katapulty na *Iowa*. Druga maszyna grzeje silnik na lewoburtowej katapulcie podczas gdy trzeci samolot stoi na pokładzie za wieżą artyleryjską C. Katapulty typu P Mk VI jako materiał pędny wykorzystywały ładunek prochu bezdymnego Mk III taki jak w armatach kal 127 mm. Dym widoczny w tylnej części katapulty za samolotem pochodzi od prochu dymnego używanego w charakterze ładunku zapalającego.

Amerykańska marynarka wojenna przyjęła inne założenia rozmieszczania instalacji lotniczych na pancernikach typów *North Carolina*, *South Dakota*, *Iowa* i *Montana*. Katapulty, wraz z ustawionymi na nich samolotami, zlokalizowano na pokładzie rufowym, zaś na samej rufie ustawiono żuraw obrotowy do podnoszenia wodnosamolotów. Podobnie problem rozwiązyali Włosi na *Vittorio Veneto*. Maszyny stojące na katapultach lub na pokładzie rufowym były oczywiście narażone na szkodliwe oddziaływanie środowiska morskiego, a nawet na zniszczenie od po-

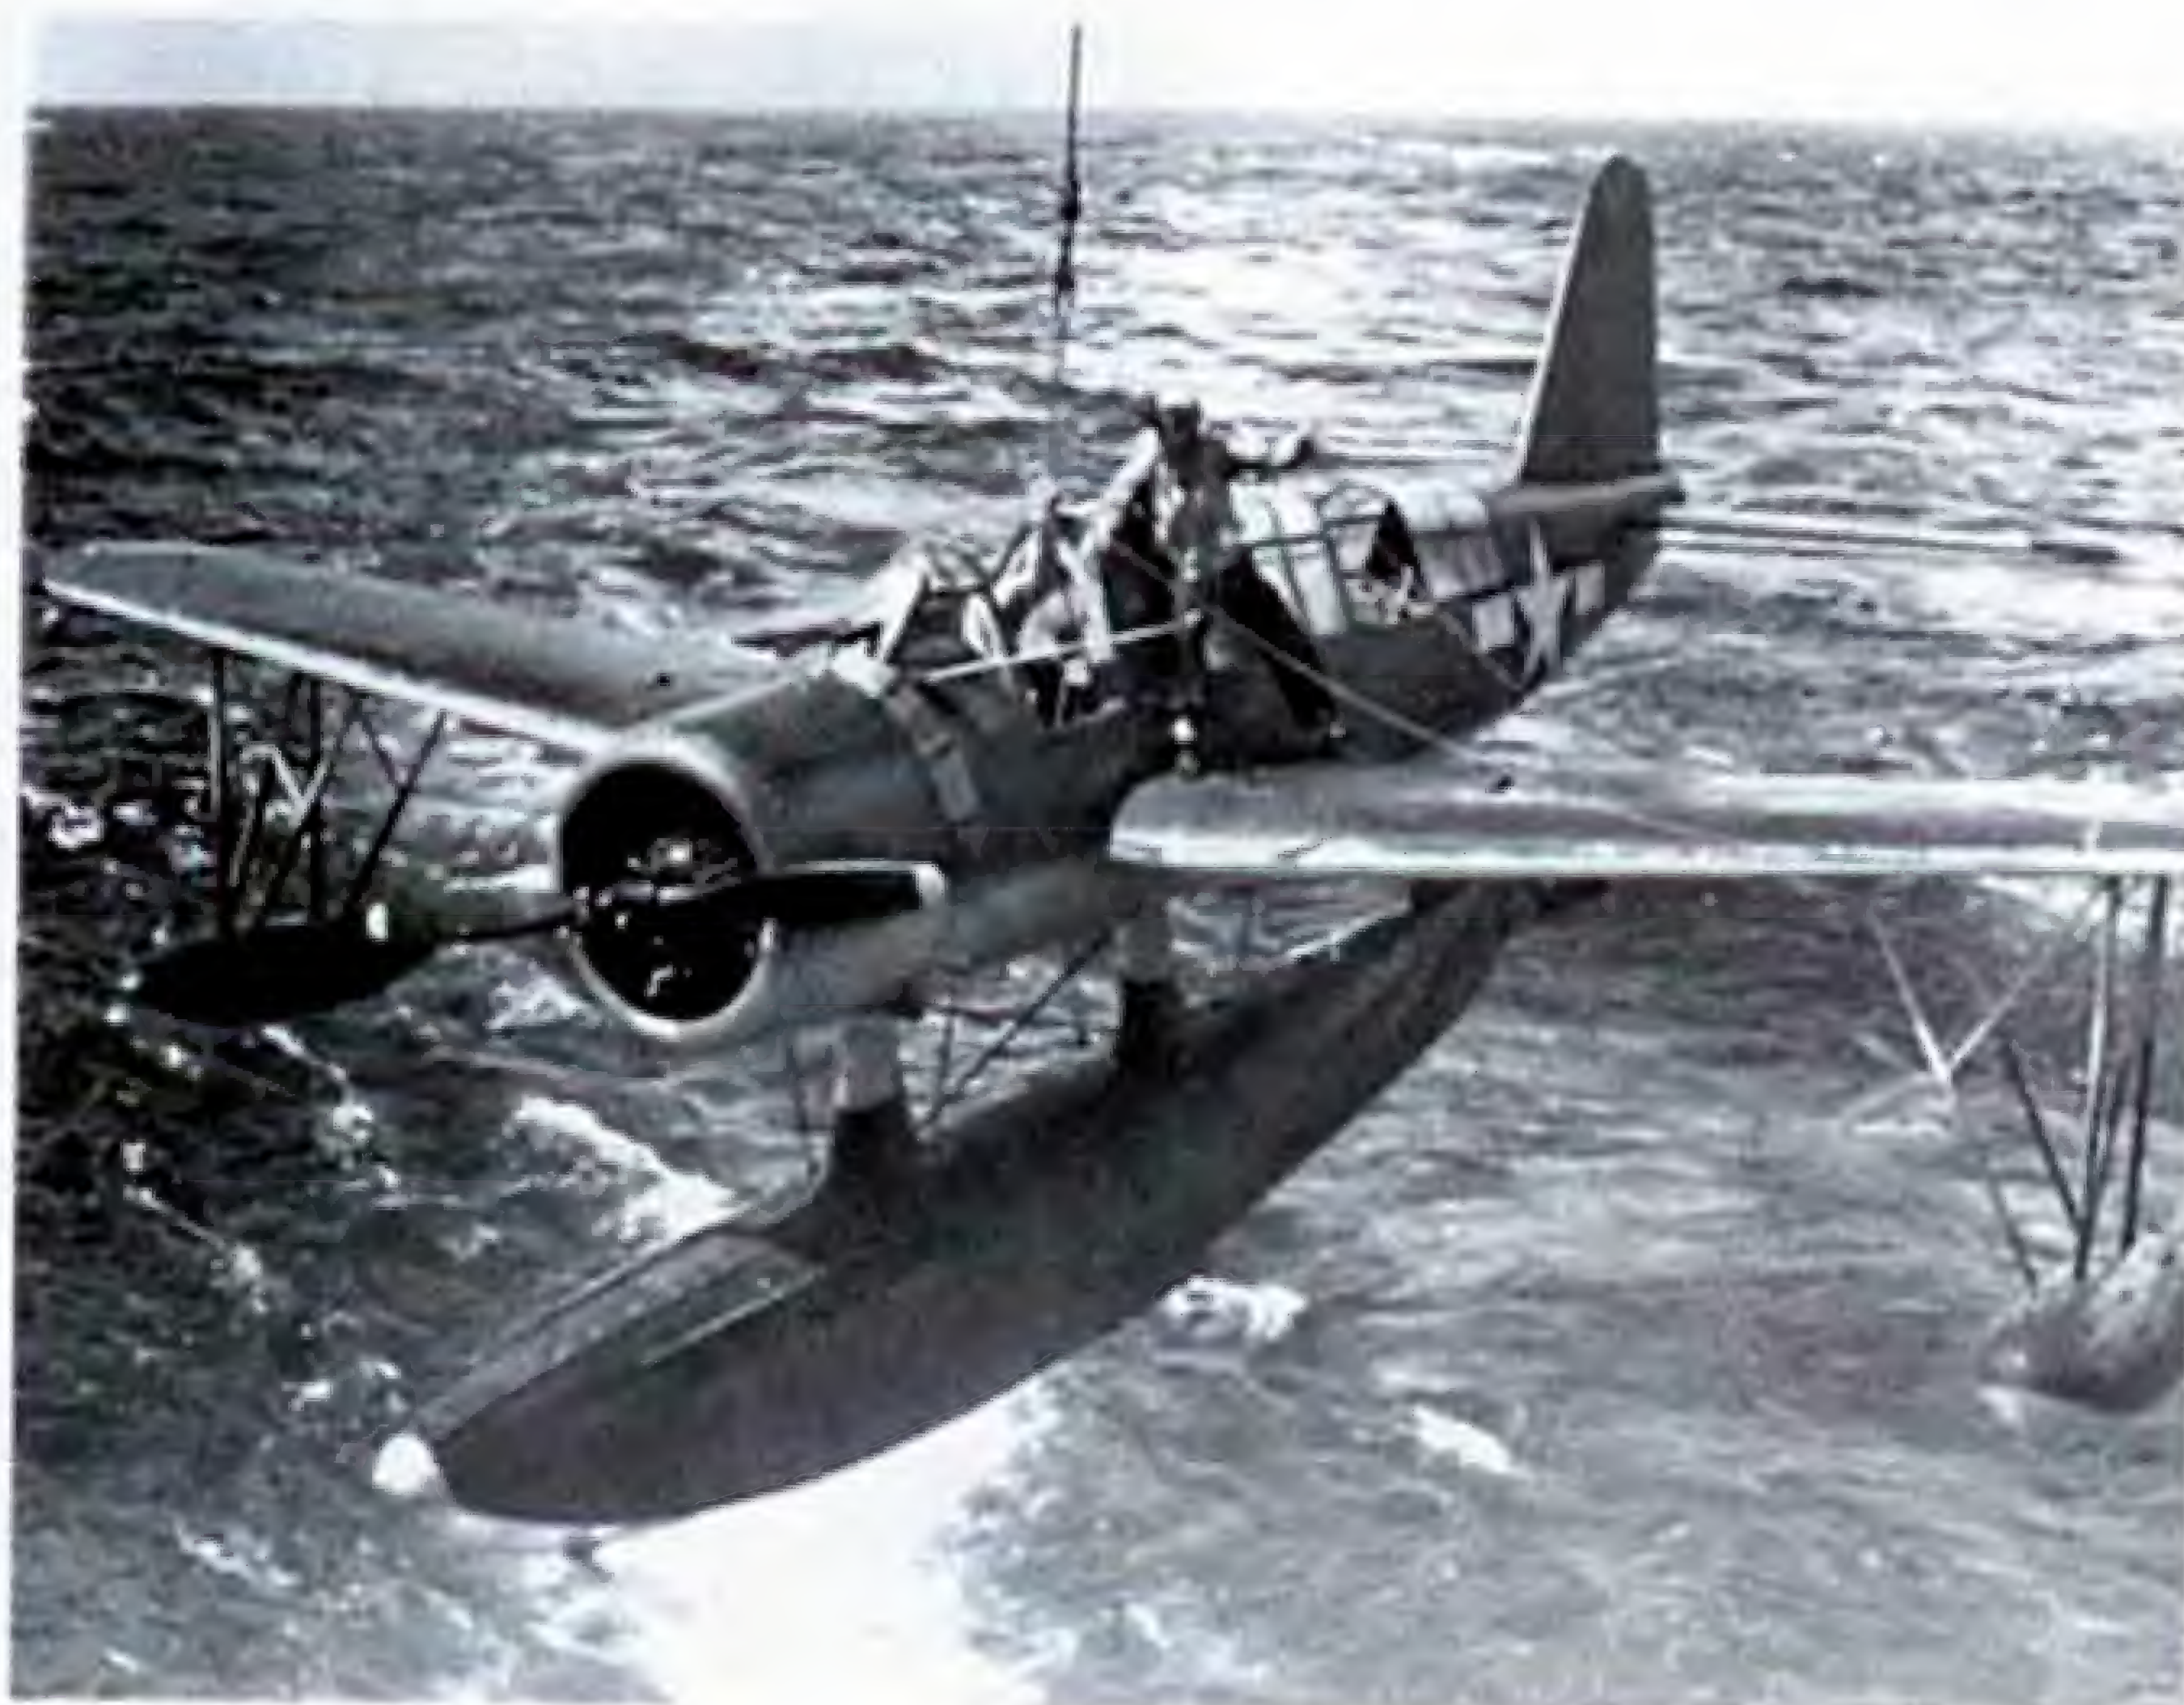
Wodnosamolot pokładowy OS2U Kingfisher podczas podnoszenia z wody na *New Jersey* w listopadzie 1944 roku. Samoloty tego typu stanowiły wyposażenie pancernika aż do wiosny 1945 roku, kiedy zastąpiono je nowszymi maszynami typu *Seahawk*.

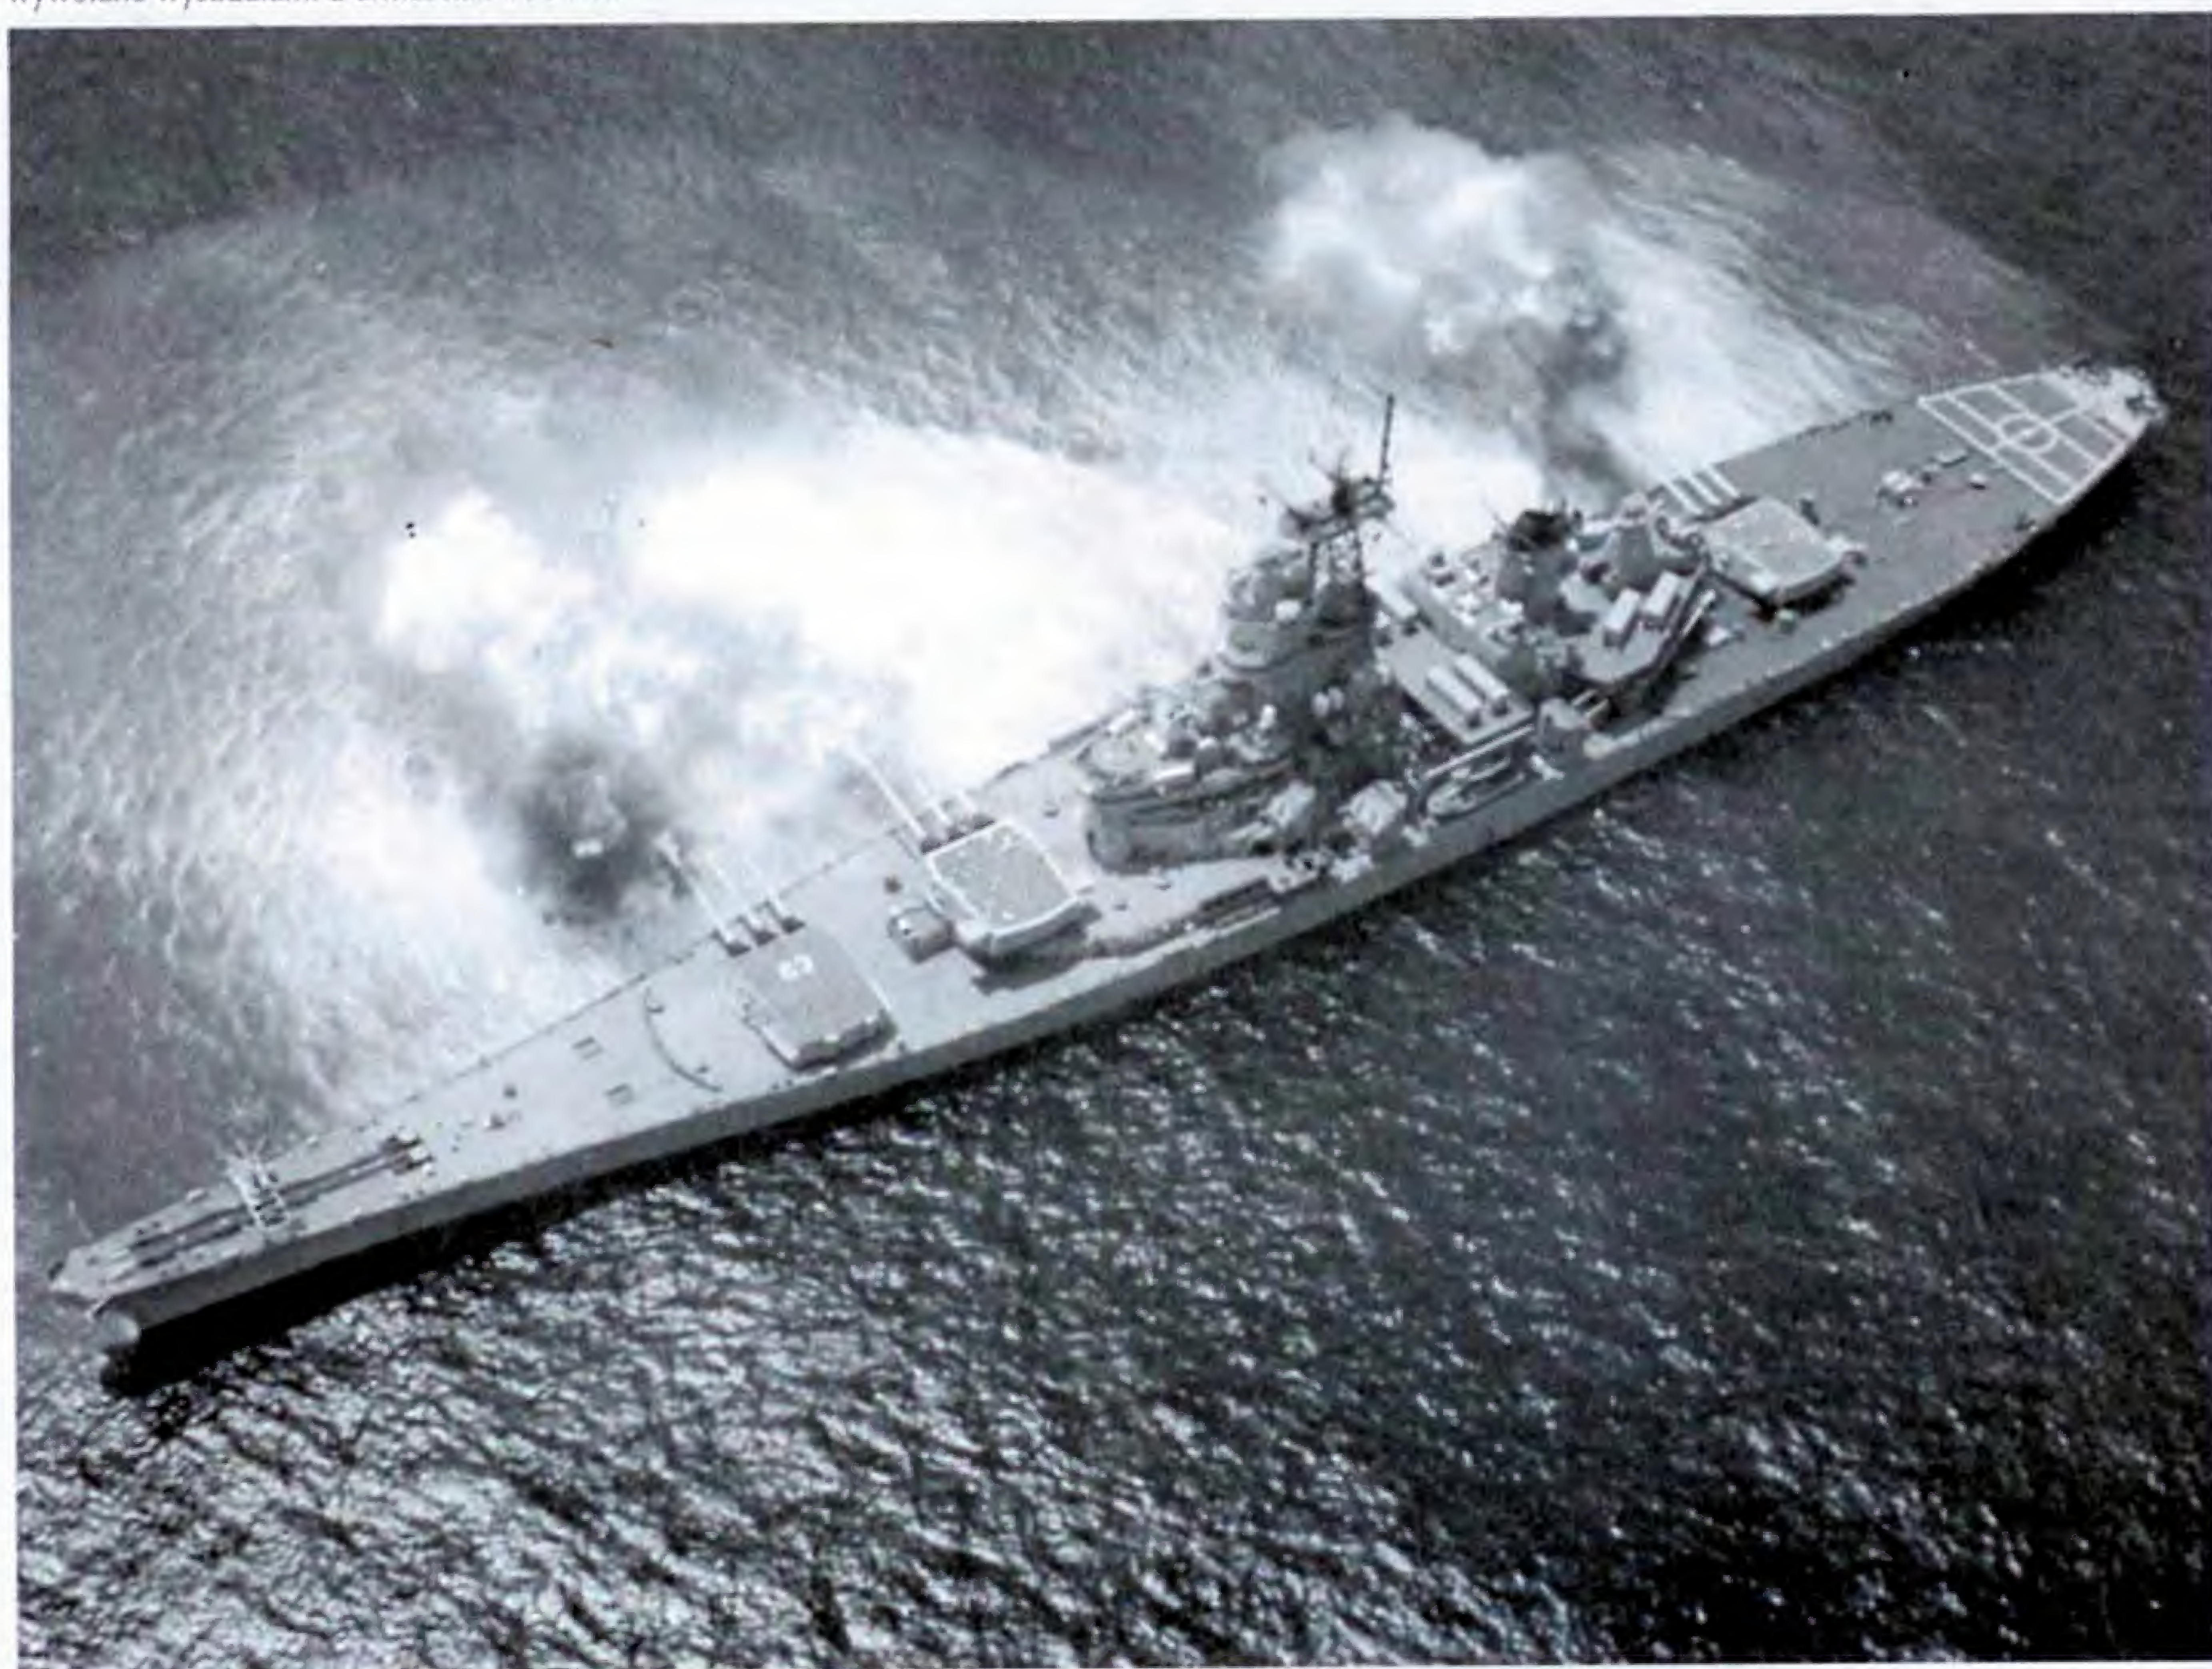
*Missouri* BB 63 podczas ćwiczeń artyleryjskich w 1987 r. oddaje salwę z artylerii głównej. Dobrze widoczne w postaci półkoli na wodzie jest pole ciśnień wywołane wystrzałami z armat kal. 406 mm.
